## Tilstandsvurdering og vedligeholdelsesplan

3751 – A/B Erik Ejegod

31. marts 2025

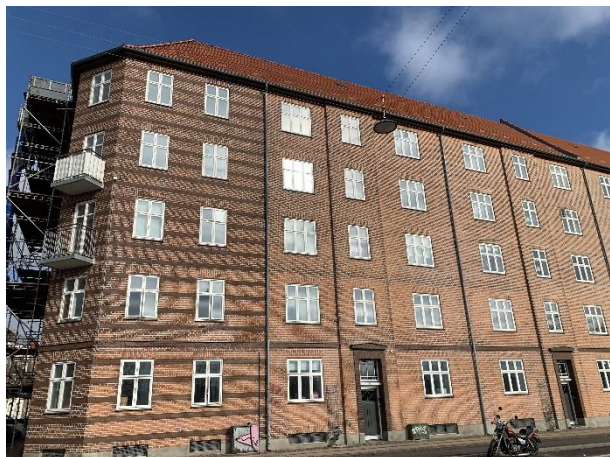
Ejendommens tag er udskiftet i 1997.

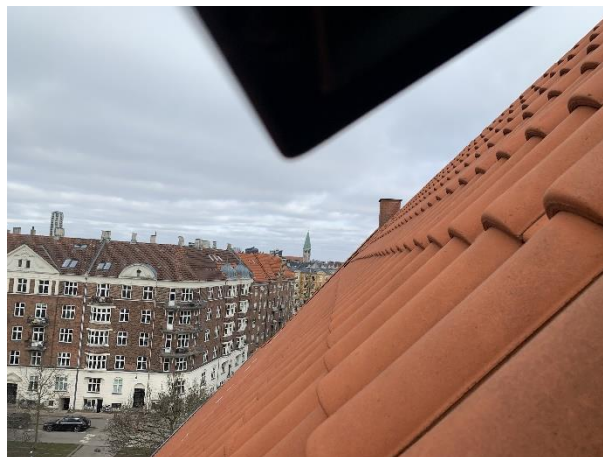
Tage er udført i rød teglsten.

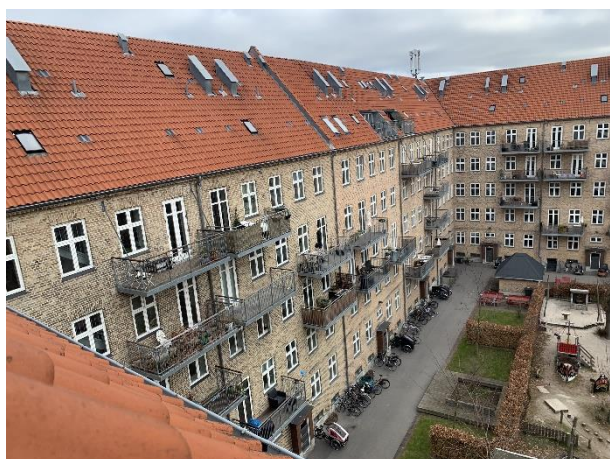
Ventilationshætter er af zink.

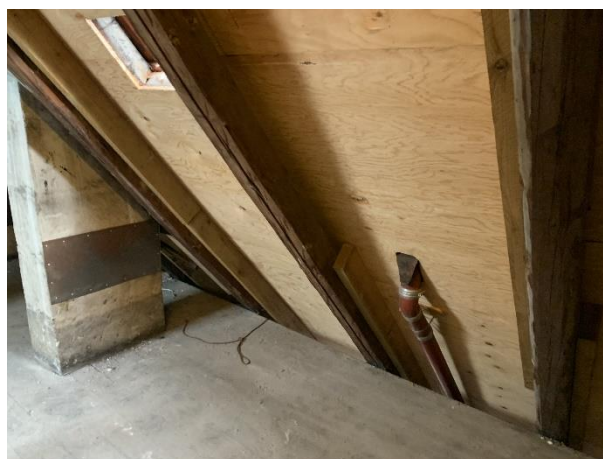
Taget er udført med fast undertag.

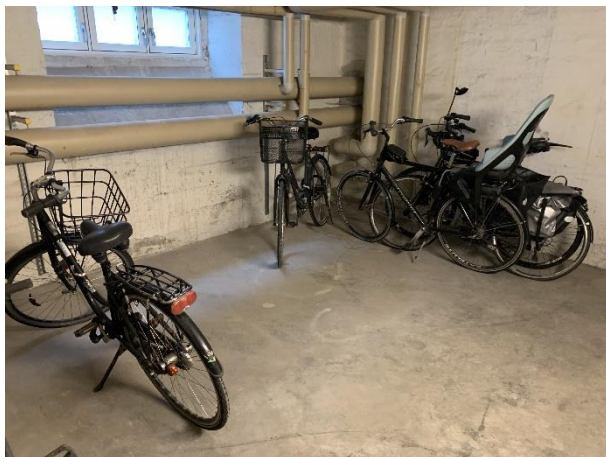
Cykelparkering i kælder.

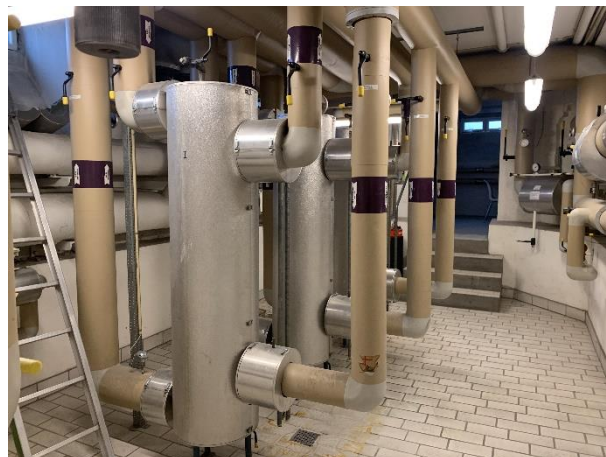
Varmecentral i kælder.

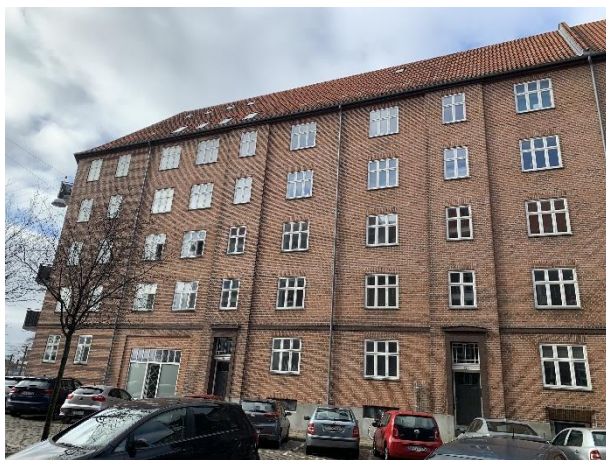
Gadefacade mod Knud Lavards Gade

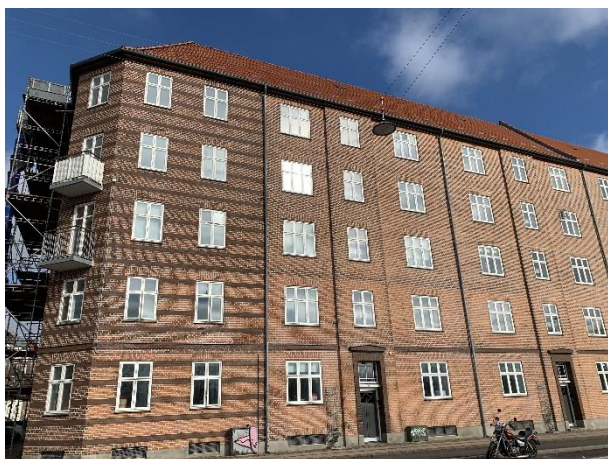
Vindue mod gade.

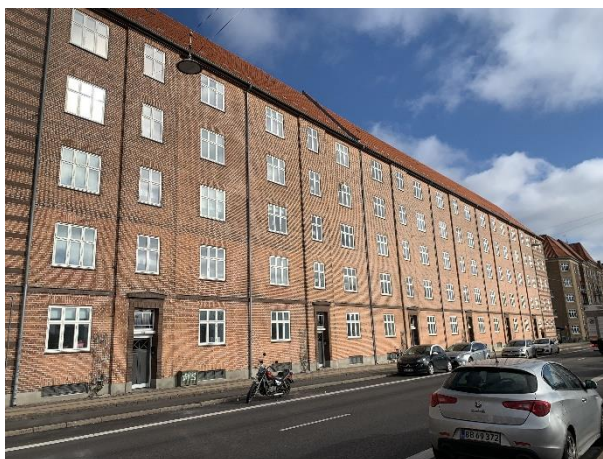
Vinduer af træ mod gade.

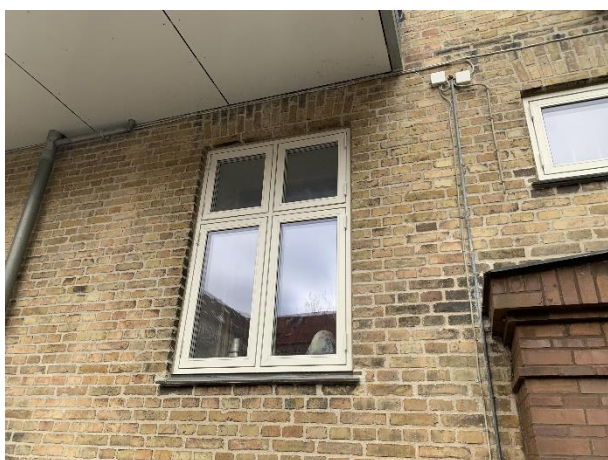
Vindue mod gården.

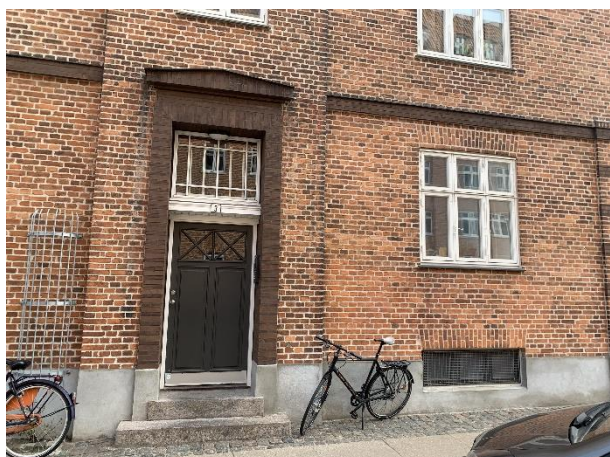
Hoveddør til trapper.

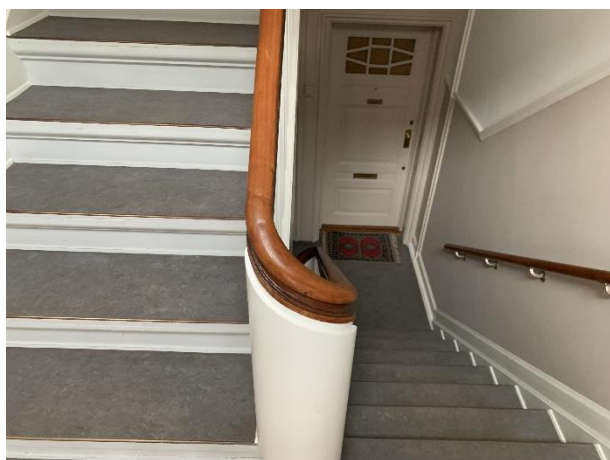
Hovedtrapper.

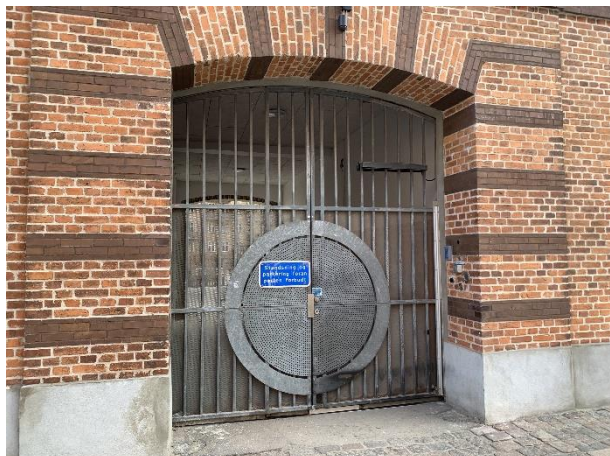
Port gennemgang til gården.

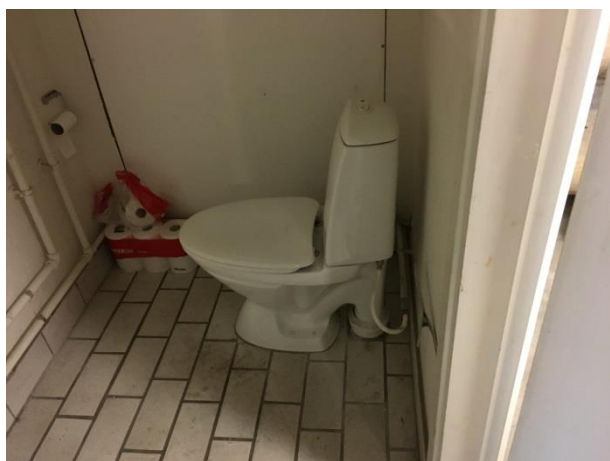
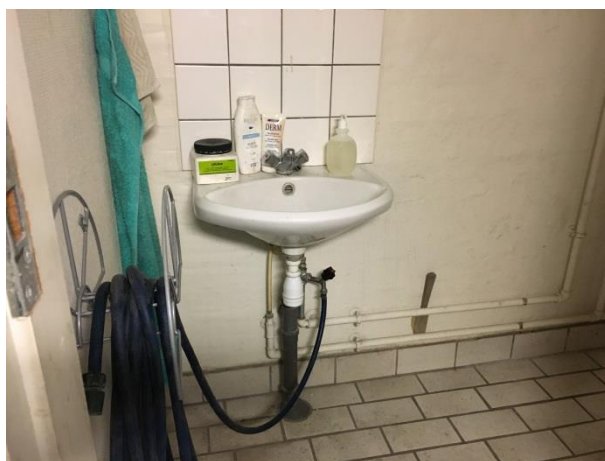
Fælles toilet i kælder.

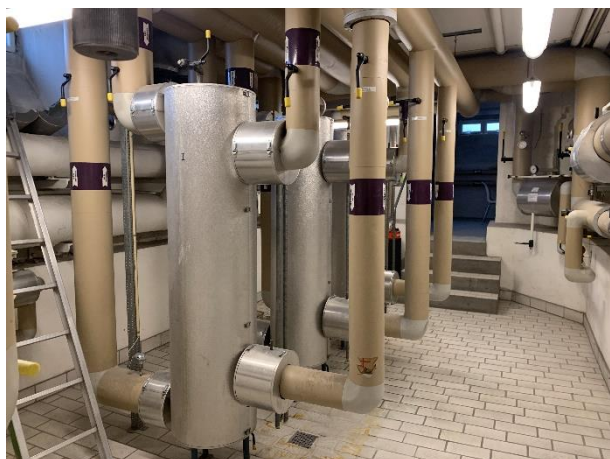
Varmecentral.

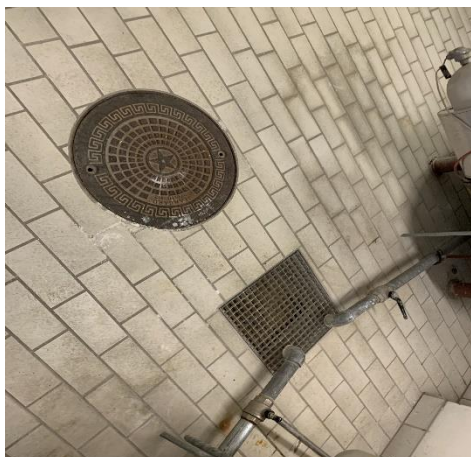
Kloakdæksel i varmecentral.

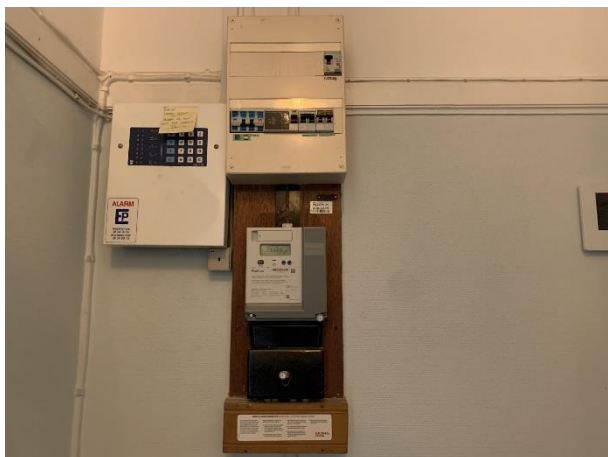
El-tavler med HP-FI relæ.

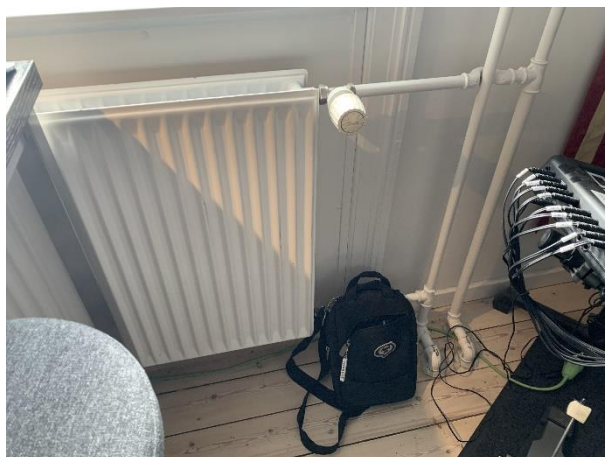
Radiator ud ved facaden.

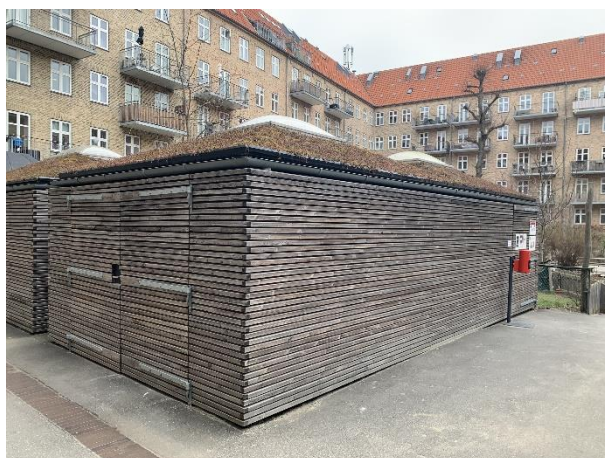
Opbevaring i gården.
